ПАСПОРТ ДОСТУПНОСТИ
Объекта социальной инфраструктуры (ОСИ)

Отчет о проведенном обследовании объекта:

Школа № 70

**АКТ ОБСЛЕДОВАНИЯ ОБЪЕКТА
К ПАСПОРТУ ДОСТУПНОСТИ
№ 1**

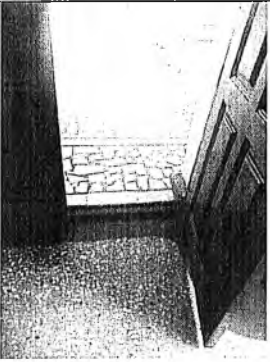
Дверь в столовую имеет ненормативный порог 0,04 м.	К	Высота порогов или перепад высот не должен превышать 0,014 м. (п. 5.2.4 СП 59.13330.2012)	Текущий ремонт
				Фото № 13				
4.3	Прилавочная форма обслуживания	нет	-	-	-	-	-	-
4.4	Форма обслуживания с перемещением по маршруту	нет	-	-	-	-	-	-
4.5	Кабина индивидуального обслуживания	нет	-	-	-	-	-	-
	ОБЩИЕ требования к зоне			Фото № 12, 13	Ненормативные пороги. Недостаток тактильной информации.	С	Необходимо обеспечить беспрепятственный доступ в кабинеты для МГН, в том числе для людей, пользующихся креслом-коляской.	Текущий ремонт
